*Obra* C/145 – Contrato 28/07/2023.

"Ruta 12, tramo A° Canelones - Ruta 9"

**Empresa constructora**: Grinor SA

*Tipo de auditoría* Seguimiento

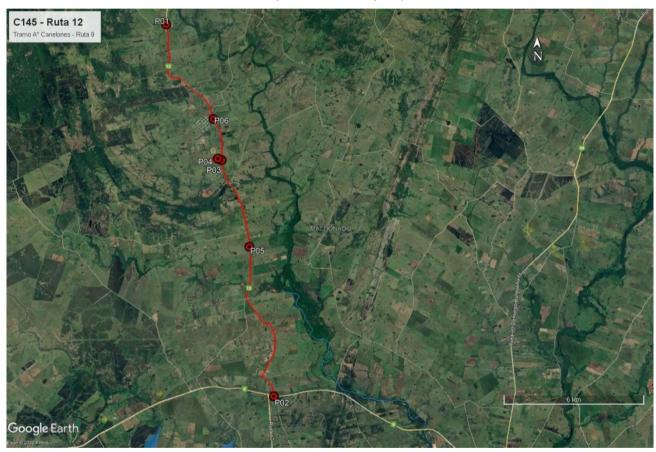
Figura 5-1 Lugares de interés.

Durante la auditoría ambiental se recorrió integramente el tramo en obra de Ruta 12, los frentes de obra activos, los obradores de Grinor SA y de SACEEM y el puente en obra sobre el A° Pintado.

Ō		lenadas I (X,Y)	Descripción	Fotografía
P01	676479	6170298	Inicio de tramo, A° Canelones, Ruta 12 progresiva 374K650.	Figura 4-1, Figura 5-1, Foto 12.2-10.
P02	680965	6154495	Fin de tramo, Ruta 12 progresiva 392K160. Empalme con Ruta 9	Figura 4-1, Figura 5-1, Foto 12.2-1, Foto 12.2-2.
P03	678652	6164592	Cantera de Obra Pública y obrador de Grinor SA. Padrón N°27338, 4ª S.C. de Maldonado. Ruta 12 progresiva 386K700.	Figura 5-1, Foto 12.1-1, Foto 12.1-2, Foto 12.1-3. Foto 12.1-4, Foto 12.1-5, Foto 12.1-6, Foto 12.1-7, Foto 12.1-8, Foto 12.1-9, Foto 12.1-10, Foto 12.1-11.
P04	678806	6164529	Alcantarilla tipo Z en construcción. Ruta 12 progresiva 386K900.	Figura 5-1, Foto 12.2-3, Foto 12.2-4.
P05	679962	6160851	Frente de obra. Ruta 12 progresiva 382K000	Figura 4-1, Figura 5-1, Foto 12.2-5, Foto 12.2-6, Foto 12.2-7, Foto 12.2-11.
P06	678464	6166281	Puente sobre A° Pintado en construcción y campamento provisorio de SACEEM. Ruta 12 progresiva 387K900.	·
