DIVISION CONSTRUCCIONES ELEVA TERCER INNFORME TRIMESTRAL DE GESTION AMBIENTAL (ITGA) CORRESPONDIENTE AL PERIODO NOVIEMBRE 2020 - ENERO 2021 LIC CVU C/131 OBRA "CAMINO EL TALA TRAMO 0K000

Ref.: "OBRA REHABILITACIÓN CAMINO EL TALA – LIC CVU C131". CAMINO EL TALA TRAMO 0 KM 000 (RUTA 4) A 15 KM 600. CONSTRUCCION PUENTE CAMINO EL TALA – ARROYO EL TALA.

TERCER INFORME TRIMESTRAL DE GESTION AMBIENTAL

Informe de Auditoría Ambiental

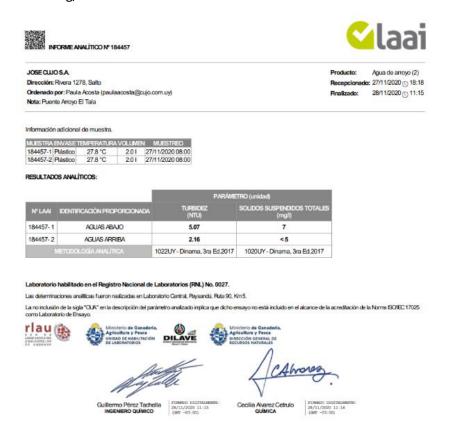
El 28/11/20 se realiza el análisis de turbidez y de sólidos suspendidos del cauce del arroyo aguas arriba y aguas abajo. Según el Decreto 253/79 la turbidez debe ser < a 50 NTU y los sólidos suspendidos < a 700 mg/l resultando los valores obtenidos en el análisis dentro de los establecidos.

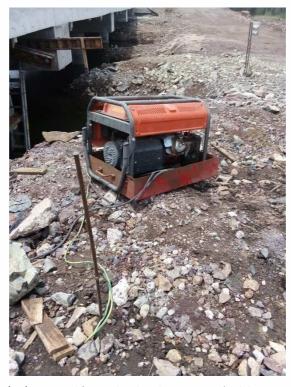
- O El generador al que se hace mención, es un equipo móvil que se usa de manera eventual/puntual para dar soporte a algún equipo menor que deba utilizarse alejado de la instalación eléctrica fija dispuesta en la obra.

- Todos los equipos menores que funcionan con motores (como en el caso particular del generador especificado) siempre se mueven acompañados de su respectiva bandeja de contención.

Imagen tomada el 12/01/2021 en el frente de Obra de construcción del puente sobre Arroyo El Tala.

En respuesta al Informe de Auditoria RE-GA-802-C131-20201221, referente a la No Conformidad planteada en el Punto 7.3 del documento, se expresa:
