## Informe Ambiental Final

# Ensanche y Refuerzo de 2 puentes sobre arroyo San Miguel

Rocha  
Diciembre2023

**Proyecto : Ensanche y Refuerzo de 2 puentes sobre arroyo San Miguel**

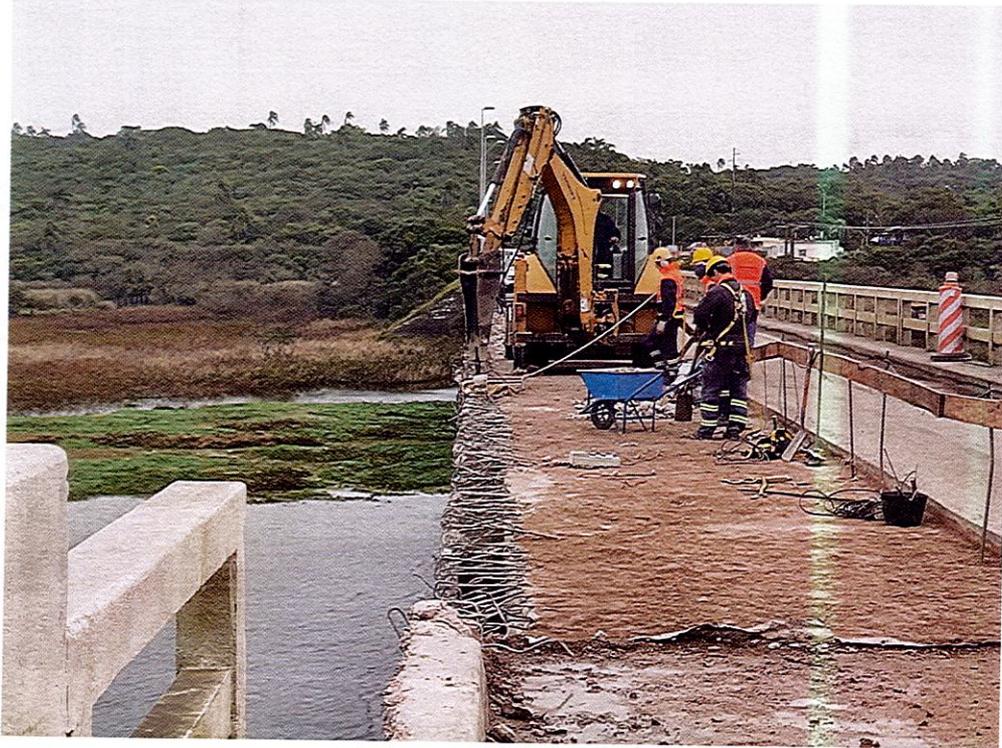
Ilustración 2 – Frente de obra demoliciones

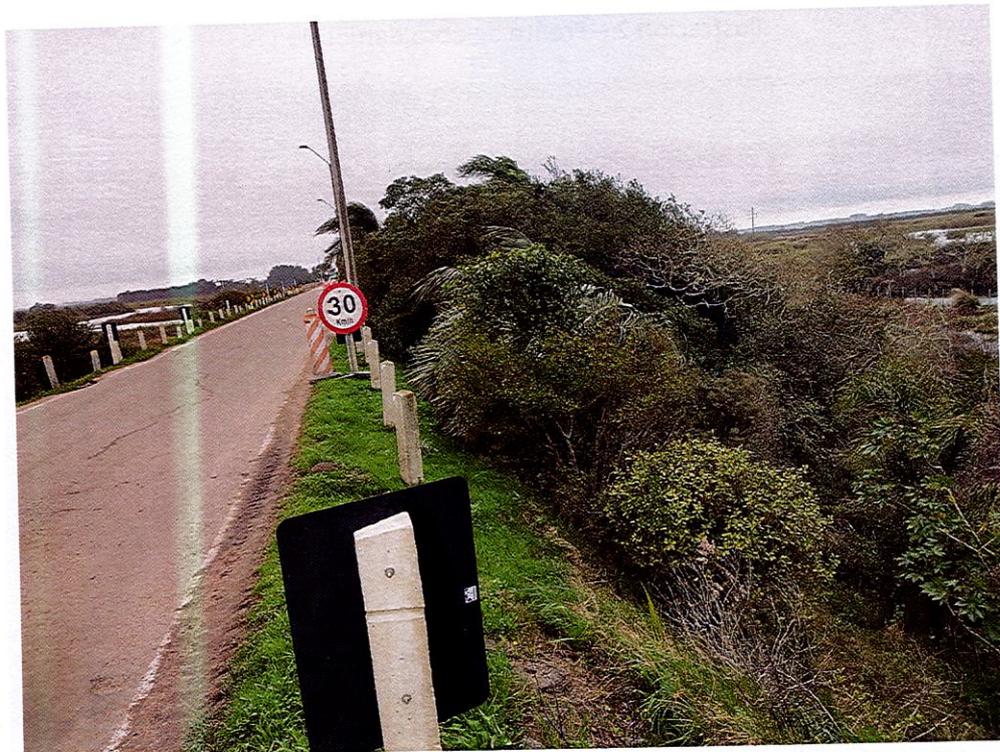
Ilustración 5 – Monte nativo en la zona de ensanche

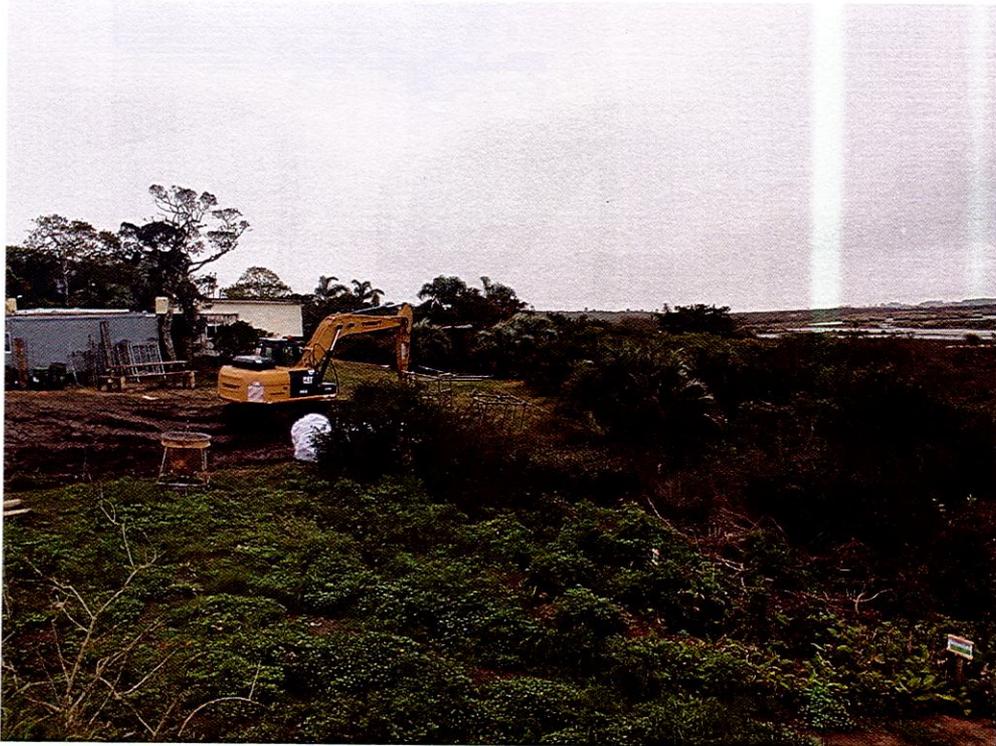
Ilustración 6 – Zona del obrador contigua al Área Protegida

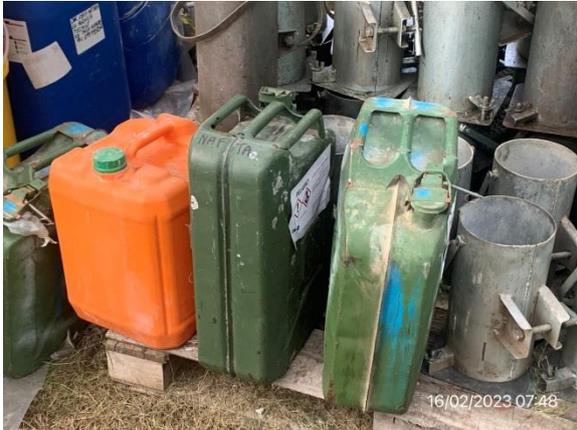
Al momento de la auditoría se pudo comprobar que los lubricantes nuevos y usados se encontraban acopiados en forma inadecuada, sobre suelo desnudo – Ilustración 4. Con posterioridad a la auditoría, la empresa remitió evidencia de haber corregido ese aspecto, para lo cual construyó un depósito techado, envallado y con pavimento granular sobre una superficie impermeable – Ilustración 21.

Ilustración 4 – P03, Obrador. Hidrocarburos en bidones mal dispuestos, sin contención inferior o perimetral

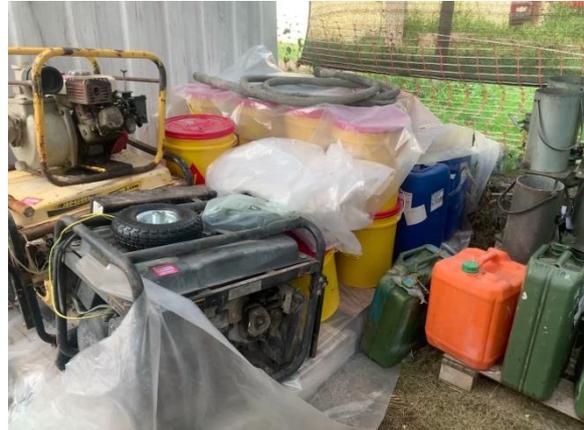
Ilustración 5 – P03, Obrador. Grupos electrógenos dispuestos sobre bandejas impermeables.

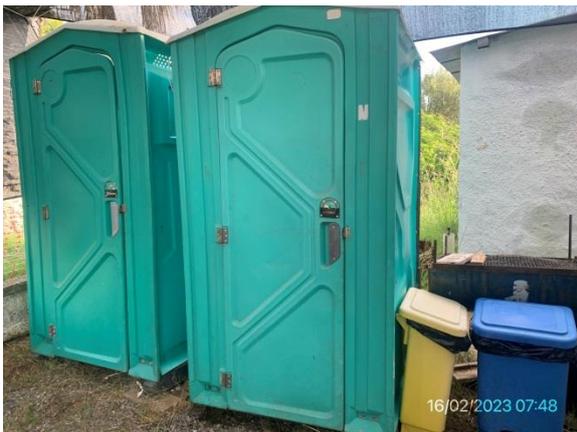
Ilustración 6 – P03, Obrador. Baños químicos y estación de residuos segregados.

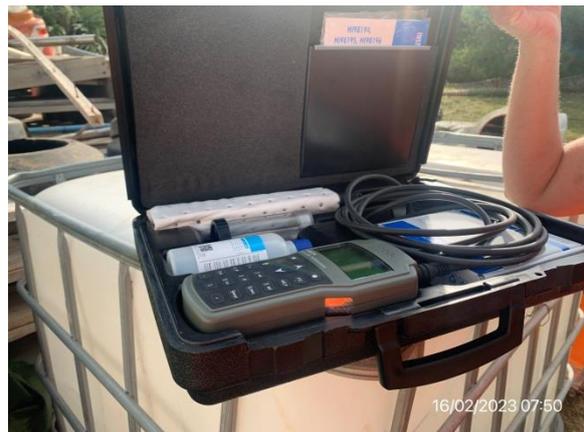
Ilustración 7 – P03, Obrador. Equipo de medición multiparámetro de líquidos.

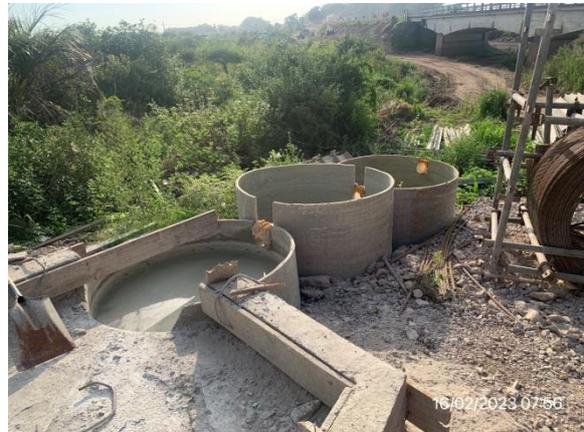
Para la fabricación del hormigón, se utiliza camiones mixers. El agua de lavado de los mismos se vierte hacia un sistema compuesto por dos cámaras de decantación y una de tratamiento de efluente. La obra cuenta con un equipo Medidor Multiparamétrico de Aguas, que permite medir el pH de ese efluente, y así agregar ácido clorhídrico para el tratamiento del mismo en caso de corresponder.

Ilustración 11 – P03, Obrador. Sistema de decantación de efluentes de lavado de camiones mixer.

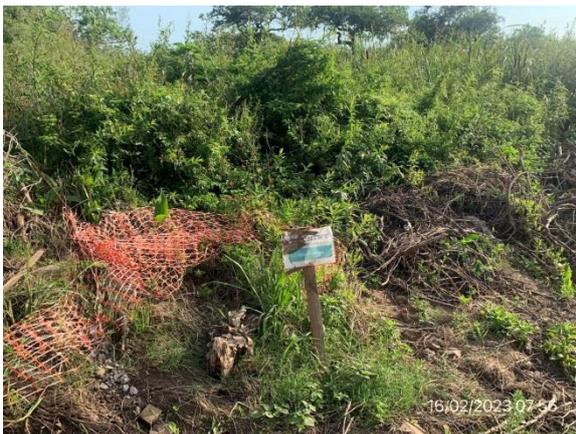
Ilustración 12 – P03, Obrador. Demarcación de zona de máxima creciente.

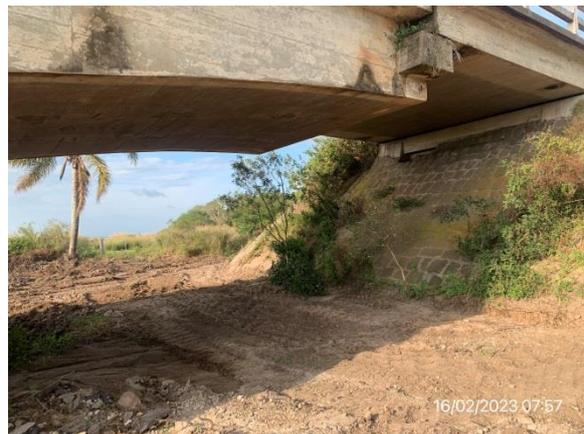
Ilustración 13 – P02, Puente secundario sobre A° San Miguel. Sin intervención.

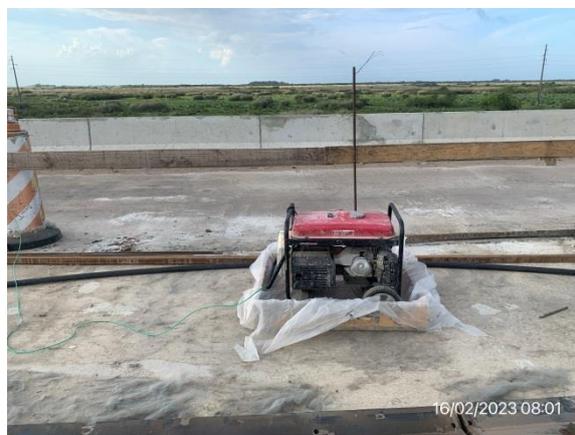
*Ilustración 17 – P01, Puente principal sobre A° San Miguel. Grupo electrógeno correctamente envuelto.*

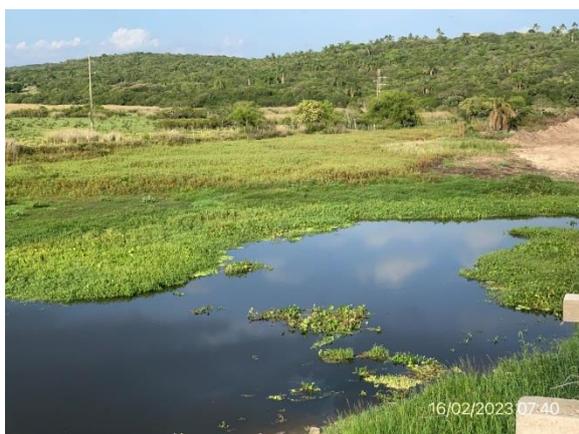
*Ilustración 20 – P01, Puente principal sobre A° San Miguel. Curso de agua sin evidencia de obras.*

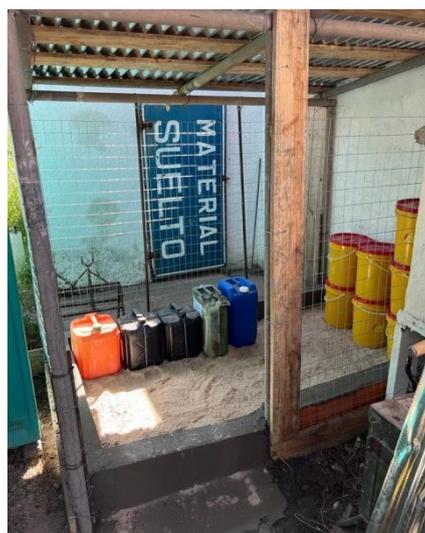
*Ilustración 21 – P03, Obrador. Sector envuelto e impermeabilizado para depósito de combustibles. Fotografía proporcionada por Techint SACI el 17/02/2023.*

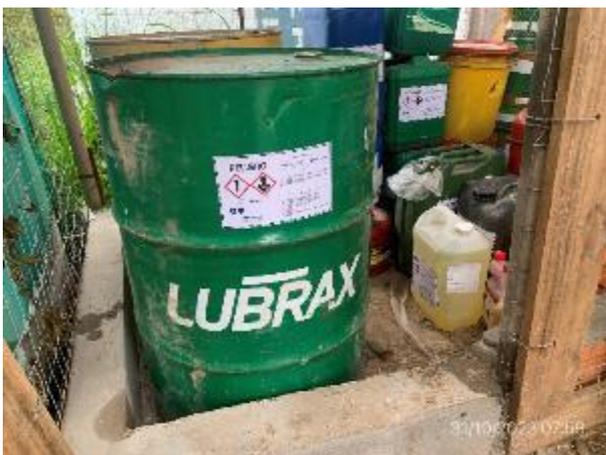
Foto 12.1-5, P05. Obrador, recinto envallado para acopio de lubricantes y productos peligrosos

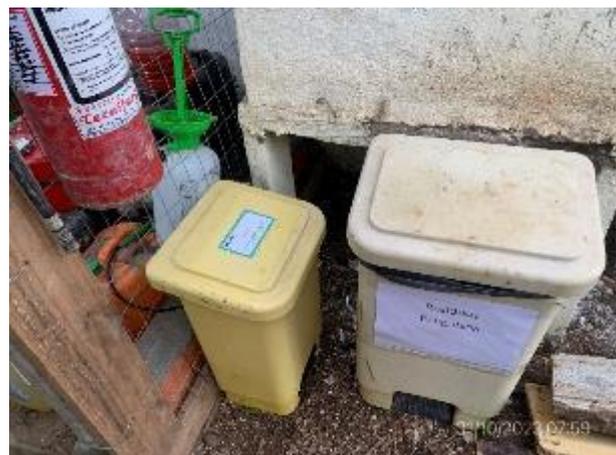
Foto 12.1-6, P05. Obrador. Estación de acopio de residuos peligrosos.

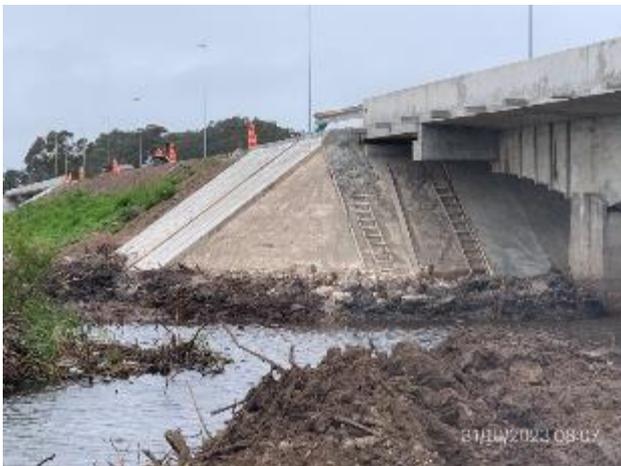
Foto 12.2-3, P01. Puente principal en Ruta 19 progresiva 7K720. Obras en ejecución en cuartos de cono.

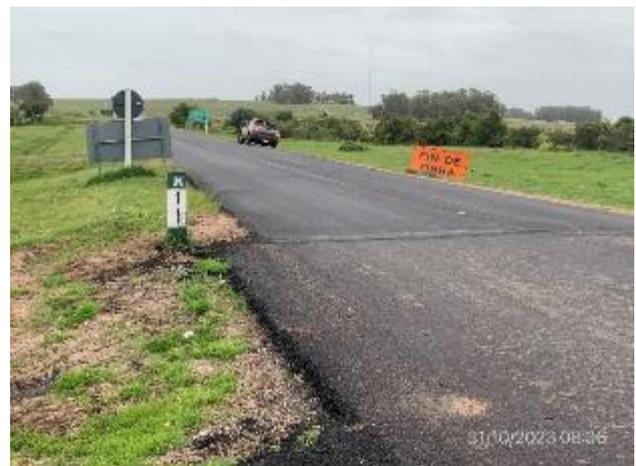
Foto 12.2-6, P04. Fin de tramo, Ruta 19 progresiva 11K000. Obras terminadas.
